การสัมมนาเรื่อง

“บูรณาการของงานวิศวกรรมโยธาในการบูรณะฟื้นฟูโบราณสถานในภาคตะวันออกเฉียงเหนือ”

การก่อสร้างสมัยทวาราวดี  
กรณีศึกษา การก่อสร้างเมืองหริภุญไชยและเมืองบริวาร

## Foundation Settlement of Ancient Buildings, A Case Study: Wat Thung Sri Muang

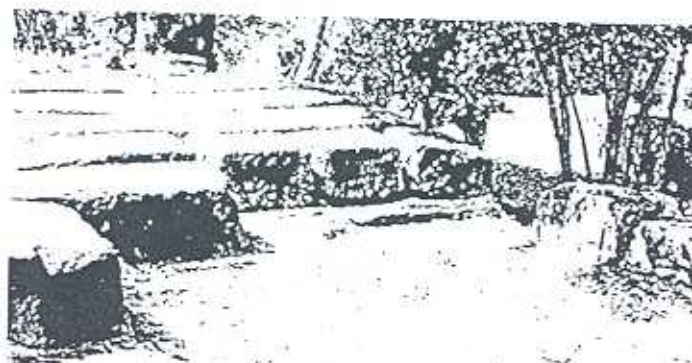
รูปที่ 2.37 แหล่งคัตหินที่อำเภอสีคิ้ว จังหวัดนครราชสีมา

วัสดุที่ใช้ก่อสร้างปราสาทมีทั้งอิฐดินเผา ซึ่งเป็นอิฐที่ผลิตดั้งเดิมของทวาราวดี หินแลง (ศิลาแลง) และหินทราย หินทรายเป็นวัสดุที่นิยมนำมาใช้สร้างหรือเป็นส่วนประกอบปราสาทขอมมากที่สุด มักพบว่าคัตหรือชโล เจาะรูแล้วเคลื่อนย้ายด้วยแรงงานคน แรงงานสัตว์ หรือตามกระแสน้ำ มาจากแหล่งอื่น ดังตัวอย่างเช่น แหล่งคัตหินที่ทิมายและบ้านกรวด จังหวัดบุรีรัมย์ ดังตัวอย่างในรูปที่ 2.37

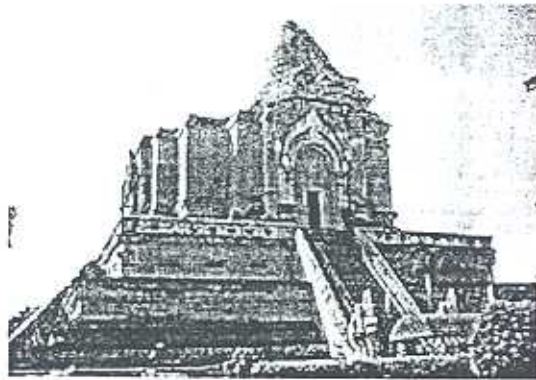
รูปที่ 2.38 วัดพระเจดีย์หลวง เสียหายเพราะอุบัติเหตุแผ่นดินไหว

อุบัติเหตุธรรมชาติ อาจทำให้โบราณสถานเสียหาย หรือวิบัติอย่างรวดเร็วและรุนแรง ตัวอย่าง เช่น อุบัติภัยแผ่นดินไหว ทำให้เจดีย์ที่วัดพระเจดีย์หลวง เชียงใหม่ พังทะลายเสียหาย เป็นต้น (รูปที่ 2.38)

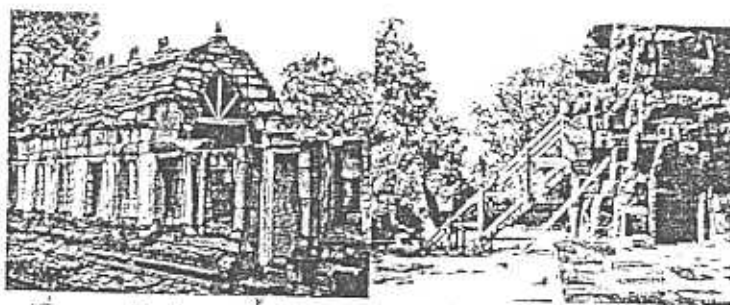
รูปที่ 3.16ก ตัวอย่างการค้ำยันโบราณสถานด้วยโครงไม้ หรือ โครงเหล็ก

- 3.9.2.3 การค้ำยัน หรือผูกมัด องค์อาคาร หรือโครงสร้างโบราณสถาน เป็นเพียงมาตรการ หรือวิธีชั่วคราวเพื่อพยุง หรือเสริมกำลังองค์อาคาร หรือโครงสร้าง เช่น โดยใช้โครงไม้ โครงเหล็กรูปพรรณ สวดเหล็ก หรืออื่น ๆ ก่อนที่จะมีการ

บูรณะฟื้นฟู รูปที่ 3.16ก และรูปที่ 3.16ข แสดงตัวอย่างการค้ำยัน หรือผูกมัด  
โบราณสถาน ตามลำดับ

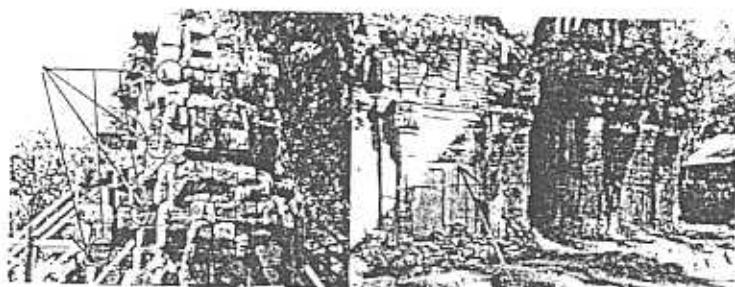
รูปที่ 3.16ข ตัวอย่างการผูกมัดโบราณสถานด้วยลวดเหล็ก

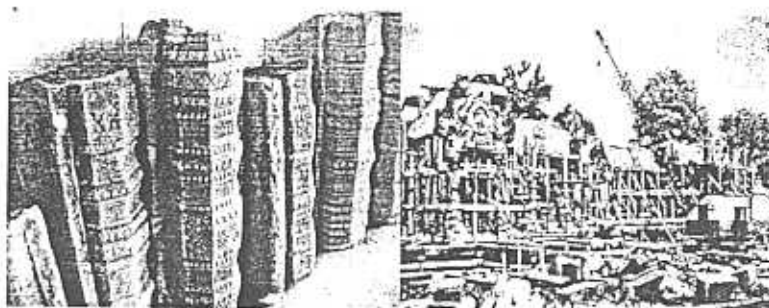
รูปที่ 3.17ก การรื้อถอนอย่างมีลำดับโดยใช้แรงคน หรือเครื่องจักรกล  
(ที่มา วสุ โปษะนันท์, 2540)

ถูกต้อง ดูจากรอยต่อ หรือลวดลายปูนค้ำ ที่จะต้องเข้ากันได้สนิท หรือต่อเนื่องกัน (รูปที่ 3.17ข) ชิ้นส่วนที่ขาดหายไป และเป็นส่วนที่มีนัยสำคัญคือความแข็งแรงของโครงสร้าง จำเป็นจะต้องทดแทน (Replacement) ด้วยวัสดุทดแทนชนิดเดียวกัน แต่ทำให้เห็นความแตกต่างกันชัดเจน เพื่อทราบหรือเป็นที่เข้าใจได้ว่า คือ ชิ้นส่วนใหม่ที่ทดแทนของเดิม เช่นมีสีแตกต่างกัน หรือมีผิวหน้าเรียบ ไม่สลับกลวคล้ายใด ๆ ทั้งสิ้น (รูปที่ 3.17ค) นอกจากนั้น ชิ้นส่วนที่ทดแทนใหม่ จะต้องทำรหัส หรือเครื่องหมาย ตลอดจนระบุเขียนกำกับไว้เป็นหลักฐานอ้างอิงในอนาคต

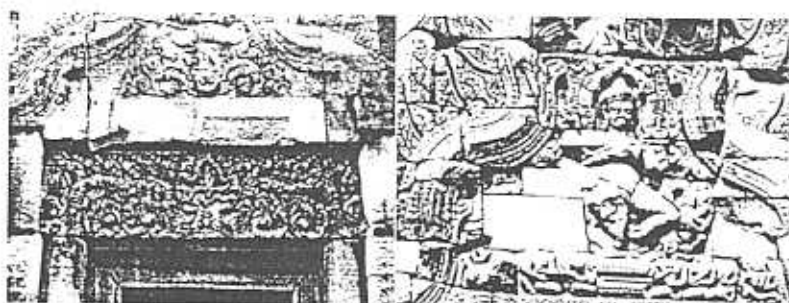
รูปที่ 3.17ค ทดแทนส่วนที่ขาดหายเพื่อให้องค์อาคาร หรือ โครงสร้างครบถ้วน

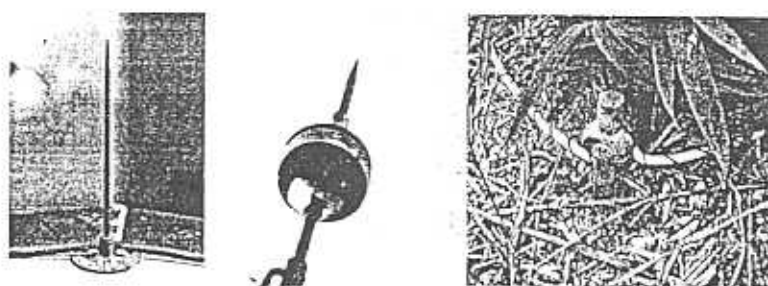
รูปที่ 3.20 ส่วนประกอบของสายล่อฟ้า

ระบบสายล่อฟ้า (Lightning system) ประกอบด้วย ปลาดุกเสา สายนำ และแท่งสายดิน (Ground rod) ดังแสดงในรูปที่ 3.20 ระบบสายล่อฟ้าจำเป็นอย่างยิ่ง โดยเฉพาะโบราณสถานที่มีรูปทรงสูงชะลูด หรือมีส่วนประกอบที่เป็นโลหะ สำหรับโบราณสถานขอม ตำแหน่งดังกล่าวมักได้แก่ปราสาทประธาน ทั้งนี้ สายที่จะนำกระแสลงสู่ดิน จะต้องวางในตำแหน่งที่ไม่ปรากฏแก่สายตา และแท่งสายดินควรอยู่นอกโบราณสถาน

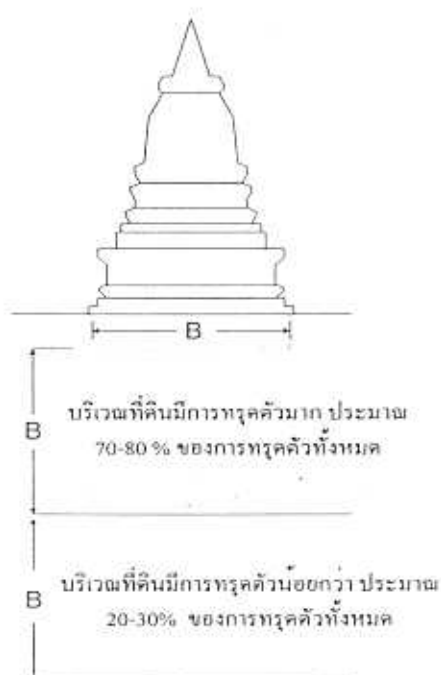
รูปที่ 5 การทรุดตัวของชั้นดินใต้ฐานรากดิน

เนื่องจากระบบฐานรากของสิ่งปลูกสร้างในโบราณสถานนั้นมักจะเป็นฐานรากตื้น (Shallow foundation) ซึ่งการกระจายของความเค้นจะอยู่ภายใต้ฐานรากแล้วจึงแผ่ออกไปตามความลึก (รูปที่ 5) ทั้งนี้ ในบางแห่งยังไม่สามารถประมาณได้ว่าฐานรากอยู่ลึกกว่าระดับดินเท่าใด การเก็บตัวอย่างดินเพื่อการทดสอบและวิเคราะห์คุณสมบัติของดินนั้น จึงจำเป็นต้องเก็บอย่างละเอียดเท่าที่จะเป็นไปได้นับจากผิวดินลงไป การเว้นช่วงการเก็บที่ไม่เหมาะสมอาจทำให้ขาดข้อมูลที่สำคัญเพื่อใช้ในการวิเคราะห์ การเจาะสำรวจควรมีการเก็บตัวอย่างแบบ ไม่รบกวนควมคงอยู่กับค่าความแข็งแรงของดินด้วยการตอก (standard penetration test) ด้วย อย่างไรก็ตามการเจาะสำรวจดินจะเป็นประโยชน์ก็ต่อเมื่อจะมีการบูรณะสิ่งปลูกสร้างในโบราณสถานในลักษณะที่มีการเพิ่มน้ำหนักให้กับสิ่งปลูกสร้างเดิม หรือในบริเวณใกล้เคียงกับสิ่งปลูกสร้างเดิม เช่น ในกรณีของการต่อเติมสี่มวัดทุ่งศรีเมือง จังหวัดอุบลราชธานี (ตามรูปที่ 3) เป็นต้น หรือเพื่อการปรับปรุงดินภายใต้ฐานรากด้วยวิธีอื่นใดก็ตาม นอกจากนั้นการสร้างอาคารใหม่ประชิดสิ่งปลูกสร้างเดิมโดยใช้ระบบฐานรากที่ไม่เหมาะสมหรือการขุดกลบลงในบริเวณใกล้เคียงยังสามารถทำให้เกิดการทรุดหรือการรบกวนคอขึ้น

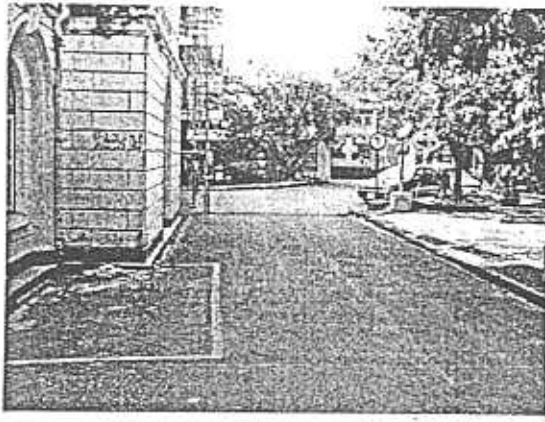
สภาพโดยทั่วไปของวังจะอยู่ต่ำกว่าพื้นที่โดยรอบ ฝนตกน้ำจะไหลเข้าหาและมีรางระบายน้ำมี

วังสราญรมย์ ตั้งอยู่ระหว่างถนนถลาง ไผ่ตง ด้านทิศเหนือ และถนนสราญรมย์ ด้านทิศใต้ พื้นที่ภายในบริเวณวังสราญรมย์ อยู่สูงกว่าถนนสราญรมย์ประมาณ 10 – 20 เซนติเมตร และอยู่สูงกว่าถนนถลางไผ่ตงประมาณ 5 – 15 เซนติเมตร สภาพพื้นที่รอบอาคารเป็นถนนลาดยางแอสฟัลท์ ด้านหน้าเป็นเนินสวนหย่อม ปลูกต้นไม้และพุ่มไม้ เนินสูงประมาณ 10 – 20 เซนติเมตร ลาดลงมาหาตัวอาคาร โดยที่พื้นที่บริเวณสวนด้านหน้าอยู่ต่ำกว่าพื้นที่ภายนอกทั่วด้านถนนสนามไชยประมาณ 30 – 50 เซนติเมตร พื้นวังชั้นล่างในปัจจุบันอยู่ต่ำกว่า กึ่งกลางถนนลาดยางด้านหน้า ประมาณ 4 – 5 เซนติเมตร

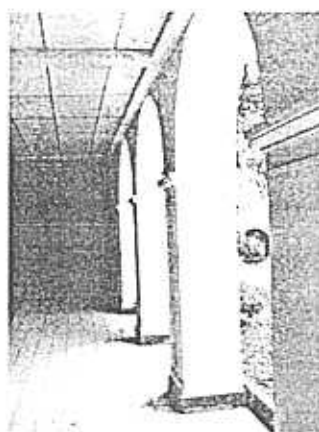
พื้นชั้นบนค่าระดับความแตกต่างของพื้นห้องต่างๆ มีค่าอยู่ระหว่าง 7.5 ถึง 10 เซนติเมตร ค่าที่แตกต่างกันนี้ไม่ได้เกิดจากการทรุดตัวของอาคาร แต่เกิดจากการแอ่นตัวของพื้น (Deflection) โครงสร้างพื้นชั้นบนเป็นแบบคดไม้พื้นไม้ คดเหล็กพื้นคอนกรีต ทำให้เกิดการโก่งและแอ่นตัวได้ง่าย ในกรณีที่ต้องการให้พื้นชั้นสองรับน้ำหนักมากขึ้นสามารถเสริมคดให้ดีขึ้น

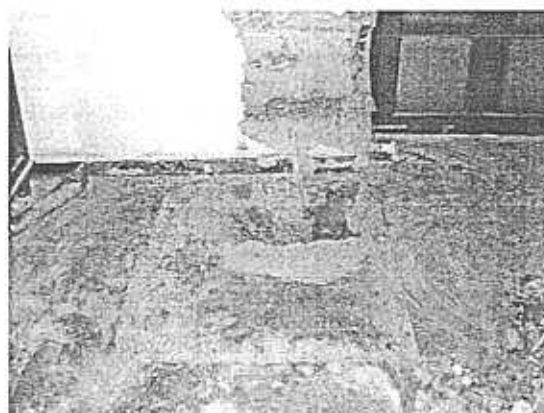
กระเบื้องยางปูพื้นบนกระเบื้องแดง

สภาพปัจจุบัน พื้นชั้นล่างบริเวณห้องทำงานปูกระเบื้องยาง ขนาด 9 นิ้ว x 9 นิ้ว ส่วนทางเดินปูกระเบื้องเซรามิก ขนาด 8 นิ้ว x 8 นิ้ว จากข้อมูลและการขุดสำรวจ พบว่าพื้นชั้นล่างถูกรื้อและเทคอนกรีตใหม่ทั้งหมด และปูกระเบื้องแดงขนาด 4 นิ้ว x 4 นิ้ว

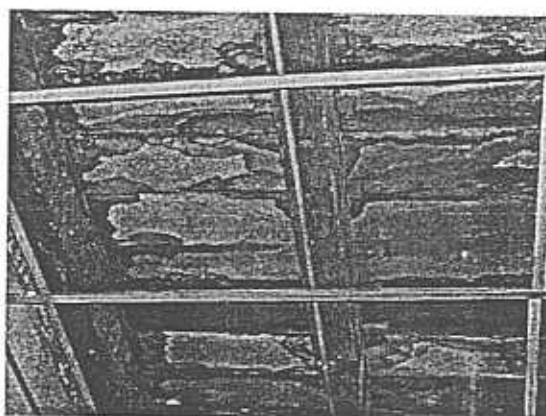
พื้นที่เสื่อมสภาพเนื่องจากน้ำรั่วซึม

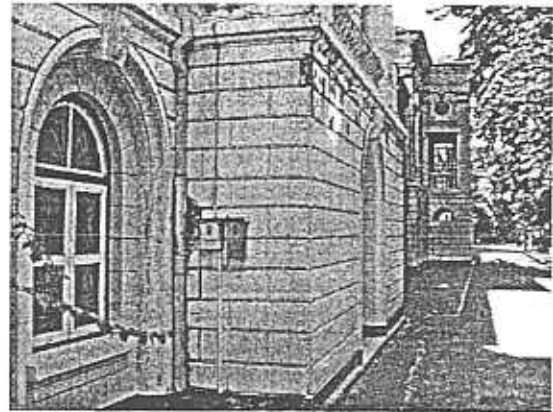
ตู้ควบคุมที่อยู่ภายนอกอาคาร

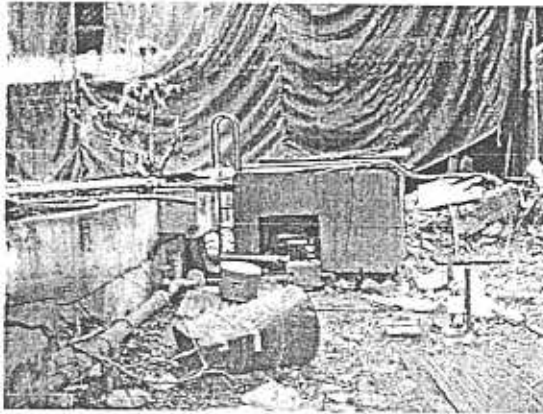
ถังเก็บน้ำและเครื่องสูบน้ำ

ระบบถนนประปาเข้าสู่วังเป็นท่อขนาด 3 นิ้ว ไหลลงสู่ถังเก็บน้ำใต้ดิน ขนาด 50 ลูกบาศก์เมตร น้ำจากถังเก็บน้ำจะจ่ายเข้าสู่อาคาร โดยผ่านเครื่องสูบน้ำ จำนวน 2 เครื่องเป็นหลัก และมีเครื่องสูบน้ำขนาดเล็ก (Home Pump) 1 ชุด สํารองเข้าสู่ห้องน้ำวังสราญรมย์ชั้นบน แต่ปัจจุบันท่อต่างๆ ได้ถูกรื้อออกแล้ว

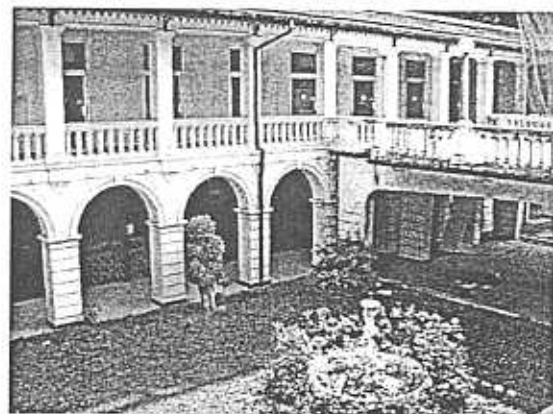
การระบายน้ำจากหลังคาสู่สวนตรงกลาง

น้ำจากฝนตกลงสู่หลังคากระบายน้ำ ผ่านรางสังกะสี และผ่านลงสู่พื้นที่ชั้นล่างโดยท่อสังกะสีแนวตั้ง ขนาด กว้าง 0.10 เมตร ลึก 0.05 เมตร ปริมาณน้ำฝนที่อยู่บริเวณสวนตรงกลาง (Court) ระบายออกโดยท่อฝังใต้ดิน ขนาด 6 นิ้ว วางใกล้กัน จำนวน 3 ท่อต่อแนว ลอดใต้อาคารมาออกด้านหน้าอาคาร

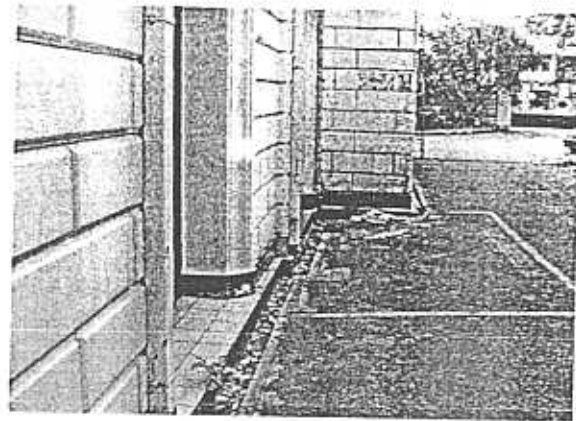
รางรับน้ำจากหลังคาติดกับอาคาร

บริเวณด้านหน้าวัง มีรางระบายน้ำรับน้ำจากหลังคา และcourt กลาง รางระบายชุดนี้ก่อปัญหาให้กับอาคารเนื่องจากมีขนาดเล็ก กว้าง 0.10 เมตร ลึก 0.15 เมตร ความลาดน้อย และมีเศษวัสดุอุดตันบ่อยเพราะไม่มีฝาปิด ทำให้ระบายน้ำไม่ทัน เกิดการท่วมขัง เร่งการเสื่อมสภาพของปูนฉาบให้เร็วขึ้น

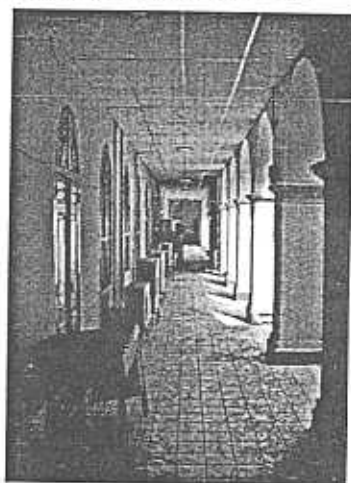
Condensing ตั้งอยู่ในทางเดิน

เครื่องปรับอากาศแต่ละเครื่องอยู่ในสภาพเสื่อมโทรม และชำรุดเสียหาย เนื่องจากผ่านการ ใช้งานมายาวนาน จึงไม่สมควรนำกลับมาใช้อีก

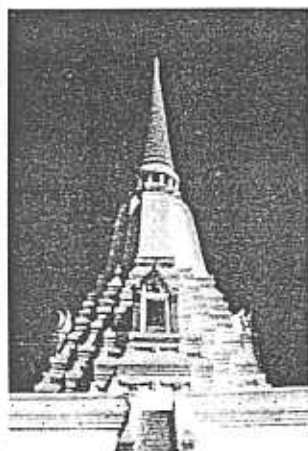
ดูภาพที่ 5

เจดีย์ภูเขาทอง ภายหลังการบูรณะ
