## รายงานผลการดำเนินงานโครงการทำนุบำรุงศิลปวัฒนธรรม

โครงการอนุรักษ์สืมและฮูปแต้มอีสาน (ปีที่ 2) : การอนุรักษ์ฮูปแต้ม  
กรณีวัดโนนศิลา บ้านสำราญ อำเภอเมือง จังหวัดขอนแก่น

ได้รับจัดสรรงบประมาณดำเนินโครงการทำนุบำรุงศิลปวัฒนธรรม  
คณะศิลปประยุกต์และการออกแบบ มหาวิทยาลัยอุบลราชธานี  
ประจำปีงบประมาณ 2554

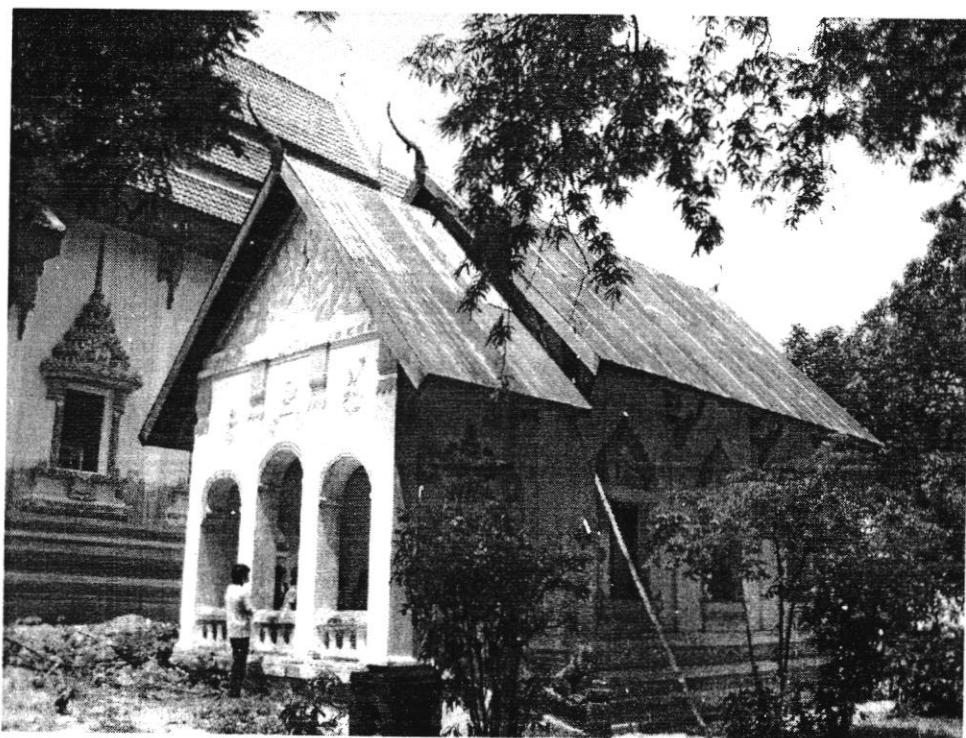
อย่างไรก็ตาม ด้วยสภาพของอาคารที่ถูกปล่อยปละละเลย เป็นที่พำนักของนกพิราบจำนวน มายหลายร้อยตัว ทั้งหลังคาสังกะสีก็ขึ้นสนิมและมีรอยรั่ว ทำให้สิมหลังนี้อยู่ในสภาพขาดการ บำรุงรักษา ก่อปรกับอุโบสถหลังใหม่ที่สร้างขึ้นข้างกันก็เบียดชิด และมีการถมดินสูง ทำให้น้ำไหล เข้าสู่อุโบสถเก่า และดินที่ถมทำกำแพงแก้วรอบอุโบสถใหม่นั้นก็ไหลมาอมบันไดสิงห์และด้านข้างของ สิมเก่าตลอดแนว

ภาพแสดงสมิแก่วัดโนนศิลา บ้านสำราญ อำเภอเมือง จังหวัดขอนแก่น ที่เสี่ยงต่อการถูกทาบทิ้งเนื่องจากอุโบสถใหม่ข้างกันจะแล้วเสร็จ มีการถมดินเข้ามาถึงฐานอาคารแล้ว เพื่อก่อสร้างกำแพงแก้ว ทั้ง ๆ ที่สมิแก่วัดหลังนี้ก็มีอายุเพียง 68 ปี แต่ชุมชนเห็นว่าเป็นอาคารที่ล้ำสมัย แต่ขาดการเอาใจใส่ดูแล จนเป็นที่พำนักของฝูงนกพิราบเป็นจำนวนมาก ซึ่งขับถ่ายจำนวนมาก แม้จะยังคงเป็นที่ประกอบกิจสังฆกรรมทุกวันพระก็ตาม

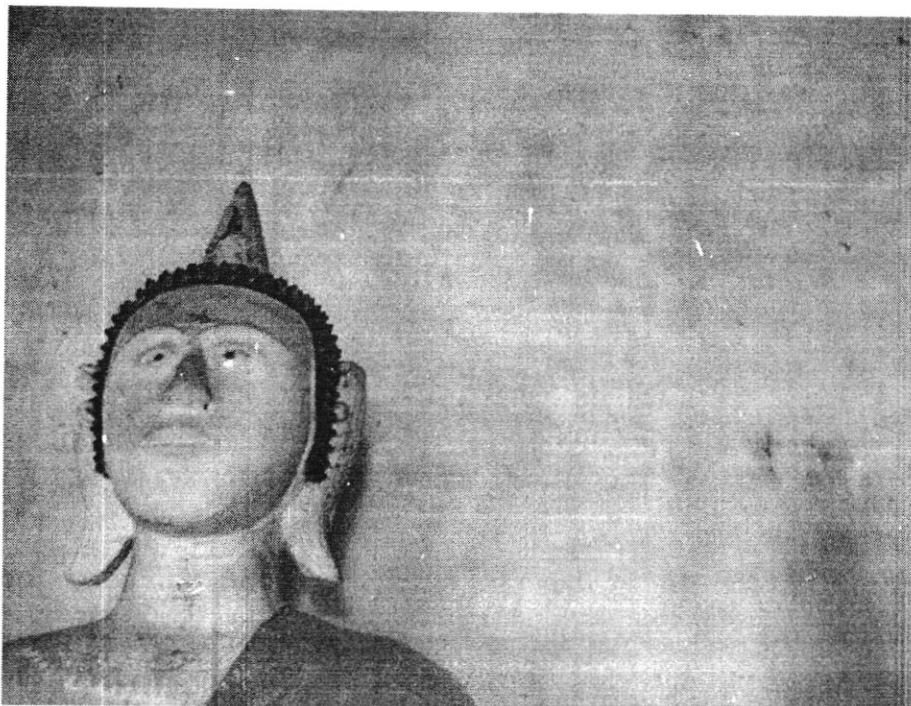
อุปแต้มที่เห็นเลือนรางอยู่บนผนังด้านหลังพระประธานในสิมเก่าวัดโนนศิลา บ้านสำราญ อำเภอเมือง จังหวัดขอนแก่น เป็นการค้นพบครั้งสำคัญของอุปแต้มอีสานอีกแหล่งหนึ่ง

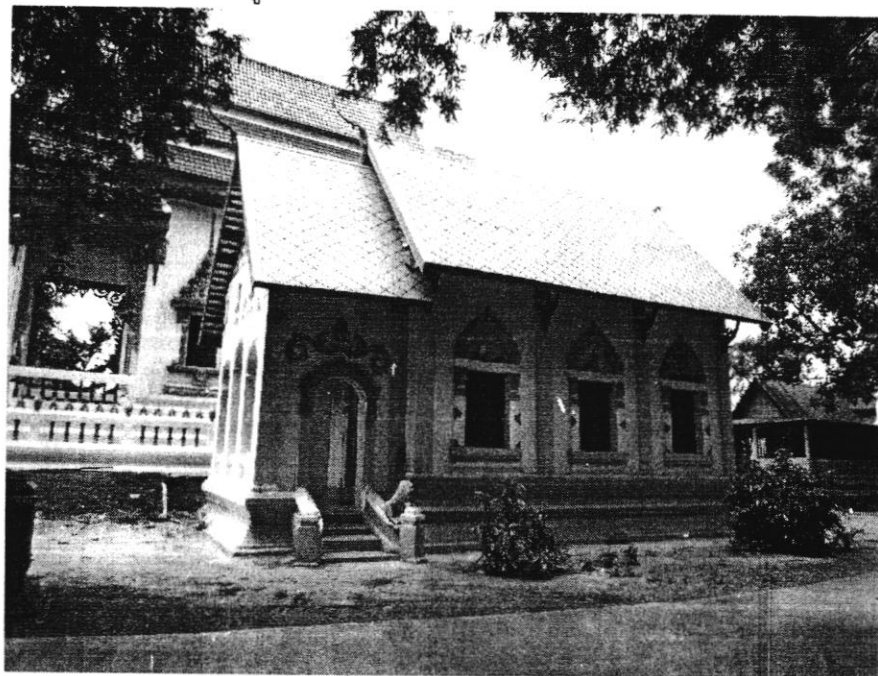
ภาพแสดงสมิแก่วัดโนนศิลา บ้านสำราญ อำเภอเมือง จังหวัดขอนแก่น ที่ผ่านพ้นความเสี่ยงต่อการถูกทุบทิ้งแล้ว หลังจากได้มีการบูรณะซ่อมแซมตัวอาคาร ทำกำแพงกันดินกันน้ำ มิให้ไหลมาทำลายฐานรากตัวอาคารให้ทรุด หยุดต้นเหตุที่ทำให้ผนังแตกร้าว รวมทั้งได้รับการทาสีภายนอกใหม่ให้ใกล้เคียงกับสีเดิม ตลอดจนได้รับการมุงหลังคาใหม่แทนหลังคาสังกะสีของเดิมที่ชำรุดภายใต้แนวคิดและการปฏิบัติการบูรณะ ปฏิสังขรณ์อาคาร โดยอาศัยการมีส่วนร่วมจากภาควิชาการ ภาคเอกชน และภาคประชาชน

เป็นที่น่ายินดีเป็นอย่างยิ่งว่า หลังคาสมิแก่วัดโนนศิลาซึ่งเป็นสังกะสีขึ้นสนิมและมีรอยร้าว ในช่วงปีที่ผ่านมาได้มีการจัดหาและบริจาคกระเบื้องมุงหลังคาพร้อมแปเหล็กรอบสังกะสีขึ้นเพื่อทดแทนวัสดุของเดิม ในลักษณะกระเบื้องหางวาวแบบโบราณ รุ่น ไอยราคลาสสิก สีส้มอมน้ำตาล ผลิตโดยบริษัทปูนซีเมนต์ไทยจำกัด โดยตัวแทนฝ่ายขาย คือคุณสุชาติ ศรีนวลแก้ว ได้เป็นผู้ดูแลในด้านวัสดุและเทคนิคการใช้แผ่นหลังคาเป็นอย่างดี โดยการมุงหลังคาดังกล่าวได้ใช้งบประมาณจ้างเหมาบางส่วนหนึ่งจากงบประมาณโครงการฝึกอบรม เนื่องจากต้องใช้ช่างเฉพาะทาง ทั้งหลังคาก็มีความชันสูง ทั้งนี้ ได้มีเรื่องน่าเศร้าเกิดขึ้นระหว่างการดำเนินการมุงหลังคา ชาวบ้านที่มาช่วยงานผู้หนึ่ง ซึ่งเป็นผู้ป่วยจิตเวชอยู่แล้ว ทั้งเป็นผู้ชื่นชอบในการรับประทานไข่นกฟิราบที่ได้จากการกวาดทำความสะอาดเหนือฝ้าเพดาน ได้ปีนขึ้นไปบนฝ้าเพดาน หวังจะช่วยส่งแผ่นกระเบื้อง ได้พลั้งพลาดตกลงมาทะลุแผ่นหลังคากระดานอัดที่เปื่อย และเสียชีวิตที่โรงพยาบาลในเวลาต่อมา ทำให้ทางโครงการต้องหยุดงานไปเพื่อประกอบพิธีศพ และเกิดความหวั่นเกรงในการมุงหลังคา ทางวัดโดยเจ้าอาวาสได้ประกอบพิธีสะเดาะเคราะห์ และได้มีการดำเนินการมุงหลังคาต่อท่ามกลางอากาศร้อนถึง 45 องศาเซลเซียส ที่ผิดปกติใน พ.ศ. 2553 จนแล้วเสร็จในเวลาต่อมา พร้อมการรื้อฝ้าเพดานที่ชำรุดออกจนหมด พร้อมกับสีผิวที่เปลี่ยนไปของช่างแต่ละคน รวมทั้งนายคุณ จันทวงษ์ บุคลากรมหาวิทยาลัยขอนแก่น ผู้เข้าร่วมกิจกรรมนี้ด้วย

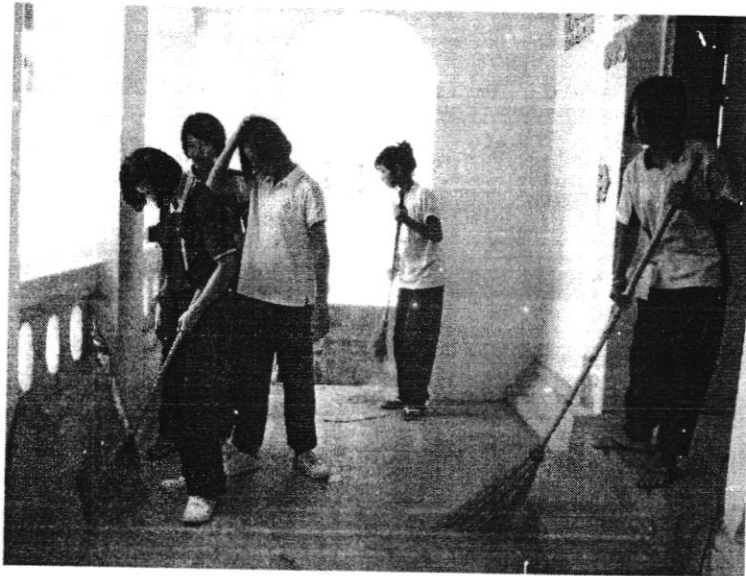
ผู้เข้ารับการอบรม ซึ่งส่วนใหญ่จะเป็นนักเรียนทั้งหญิงและชาย พร้อมอาจารย์อีก 2 ท่าน ได้ช่วยกันทำความสะอาดพื้น ทำความสะอาดผนังเพื่อลอกเอาสีพลาสติกที่ทาทับบนซูปแต้มออกและทำความสะอาดตำแหน่งที่มีคราบสกปรกจากขึ้น

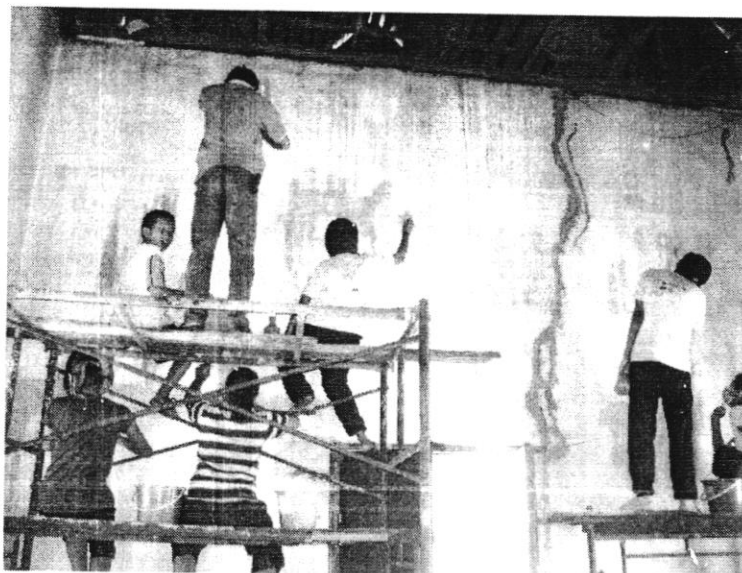
ภาพผนังภายในสิม หลังทำความสะอาดเป็นภาพพระรามทรงรถจากเรื่องรามเกียรติ์

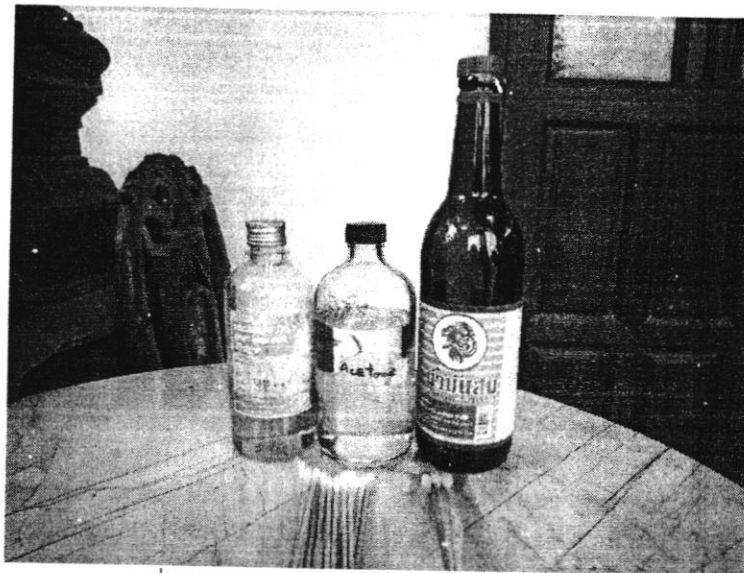
สารเคมีที่ใช้ทดสอบ ในการทำความสะอาดผนังฮูปแต้ม

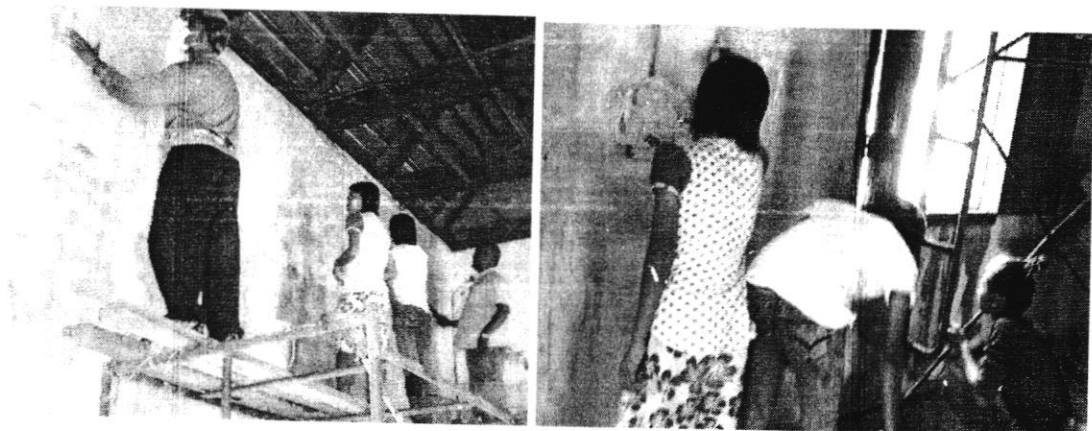
ผู้เข้าร่วมโครงการ ช่วยกันทำความสะอาดผนังฮูปแต้ม โดยใช้น้ำสะอาดชุบฟองน้ำ

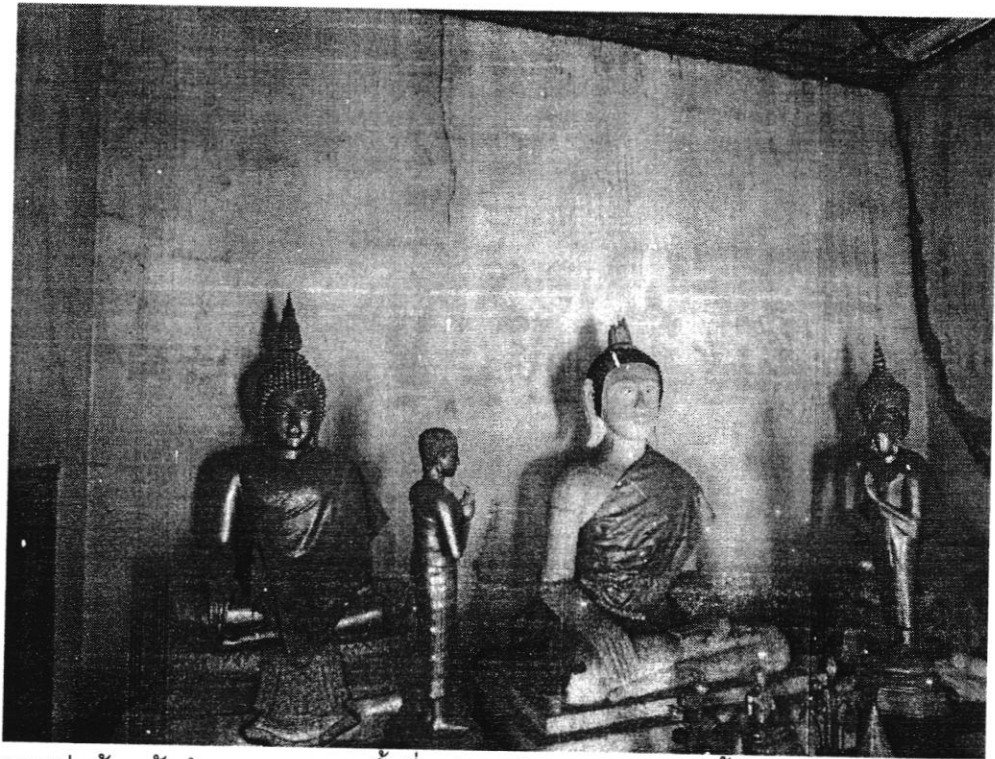
ภาพอุปแต้มหลังทำความสะอาดครั้งที่1 คู่ผนังสีขาวและคราบสีน้ำตาลได้ถูกเช็ดออกจากบริเวณผนังด้านหลังพระประธาน

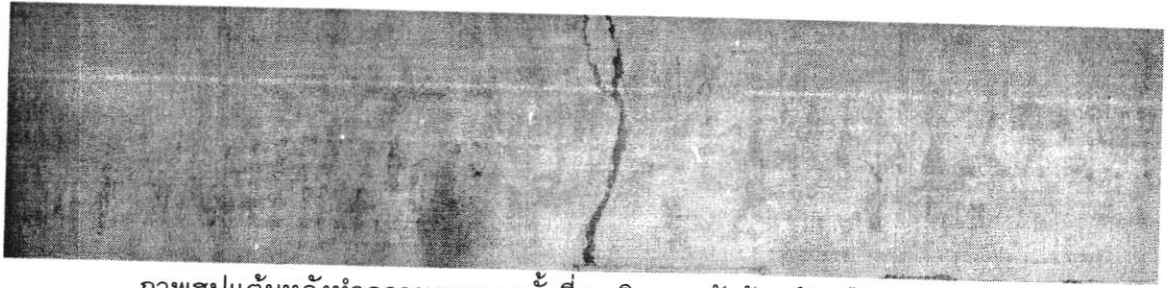
ภาพชุบแต้มหลังทำความสะอาดครั้งที่ 1 บริเวณผนังด้านซ้ายมือพระประธาน

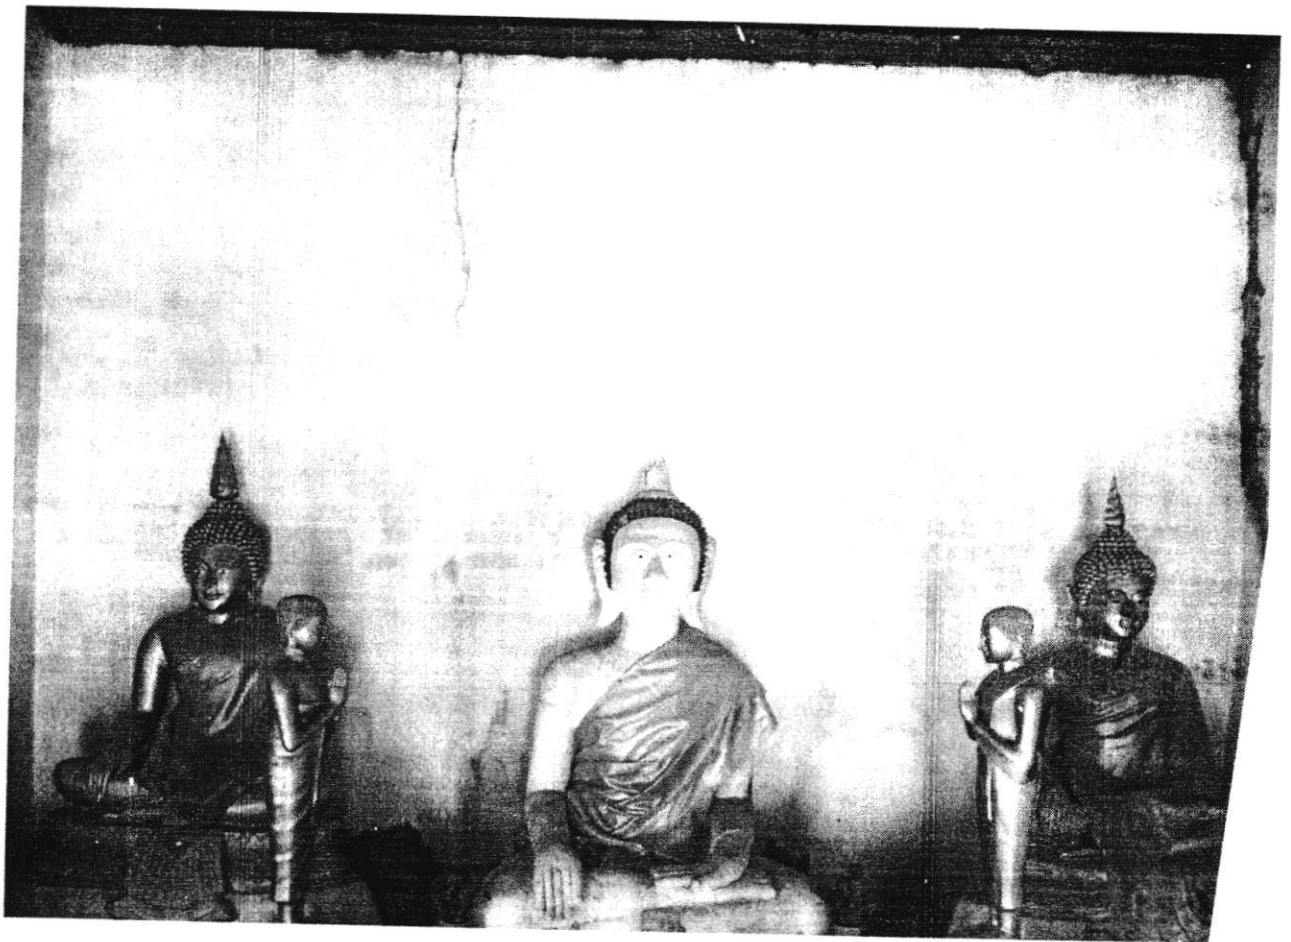
ภาพชุบแต้มหลังทำความสะอาดครั้งที่ 2 บริเวณผนังด้านหลังพระประธาน

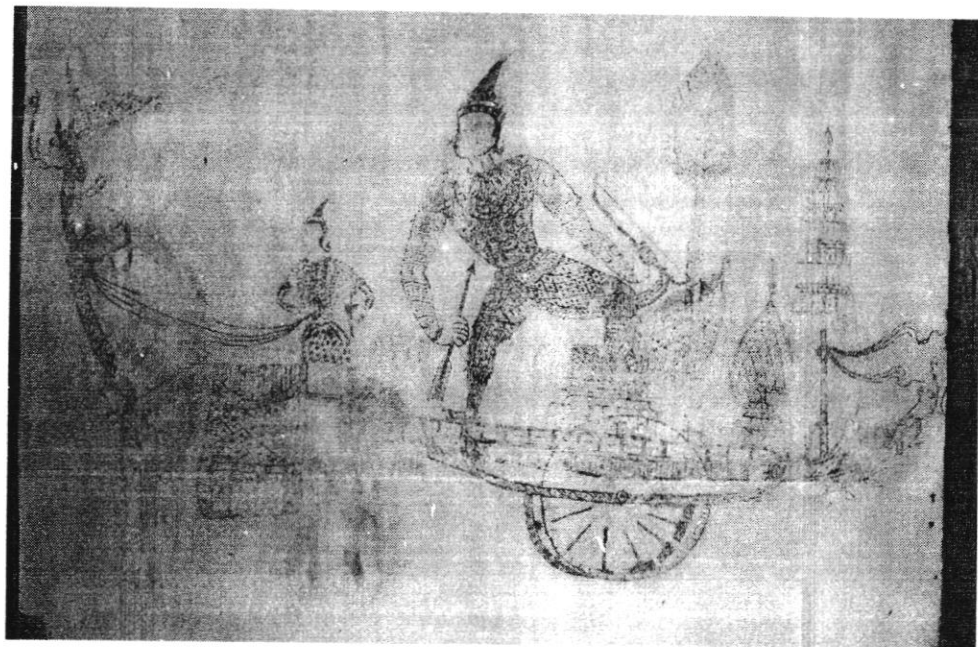
ภาพลายเส้นบริเวณส่วนล่างของผนัง ระหว่างช่องหน้าต่าง ซึ่งไม่เกี่ยวข้องกับอุปแต้มเรื่องพระเวสสันดร ซึ่งน่าจะเป็นภาพพระรามทรงรถและวาดขึ้นภายหลัง

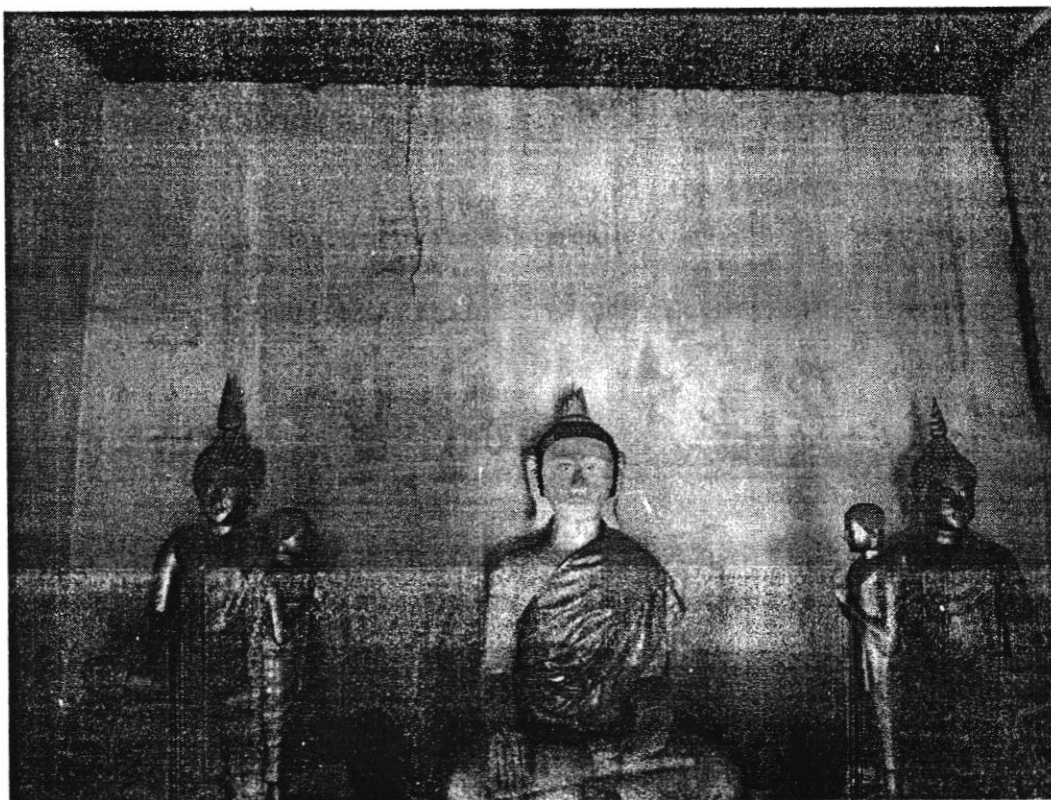
ภาพแสดงผนังด้านหลังพระประธาน ซึ่งอุปแต้มปรากฏอยู่อย่างเลือนรางมาก จนไม่สามารถทราบได้ว่าเป็นเรื่องราวอะไร จนไม่สามารถวิเคราะห์ได้ด้วยโปรแกรมคอมพิวเตอร์ แต่สามารถเห็นและใช้ดินสอร่างเป็นเส้นขอบให้เห็นเป็นตัวละครได้เมื่อทำผนังให้เปียก ในระหว่างการดำเนินการฟื้นฟูอุปแต้ม

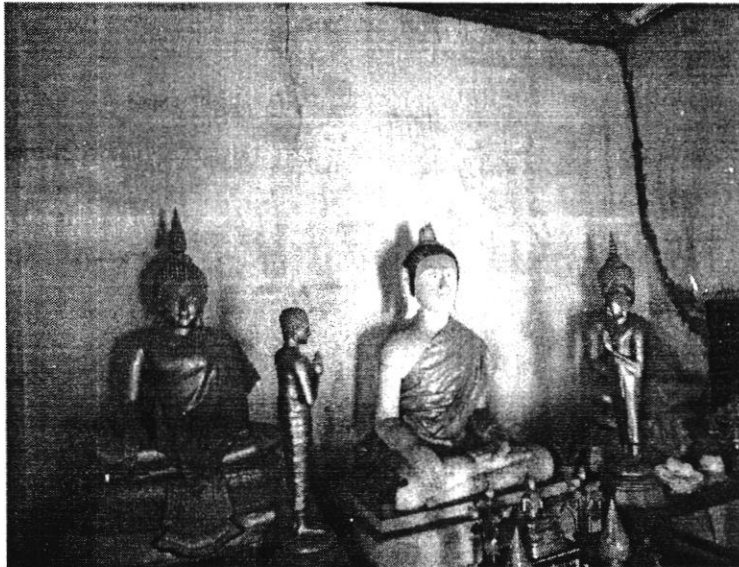
สภาพอุปแต้ม ผนัง  
ด้านหลังพระประธาน  
ก่อนการฟื้นฟู มองไม่  
เห็นว่าเป็นเรื่องราวใด  
เพราะภาพเลือนรางมาก

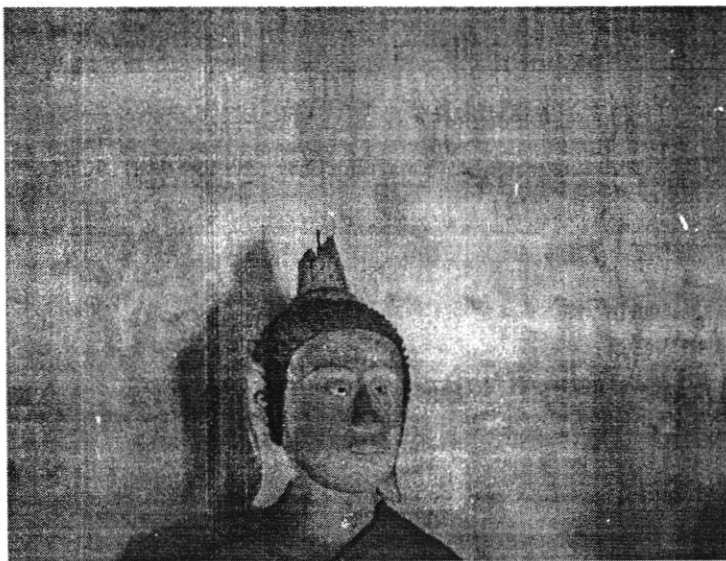
สภาพอุปแต้ม ผนัง  
ด้านหลังพระประธาน  
ก่อนการฟื้นฟู แม้จะเข้า  
ไปใกล้ๆ เมื่อผนังแห้ง ก็  
ยังมองไม่ออกว่าเป็นภาพ  
อะไร เรื่องอะไร

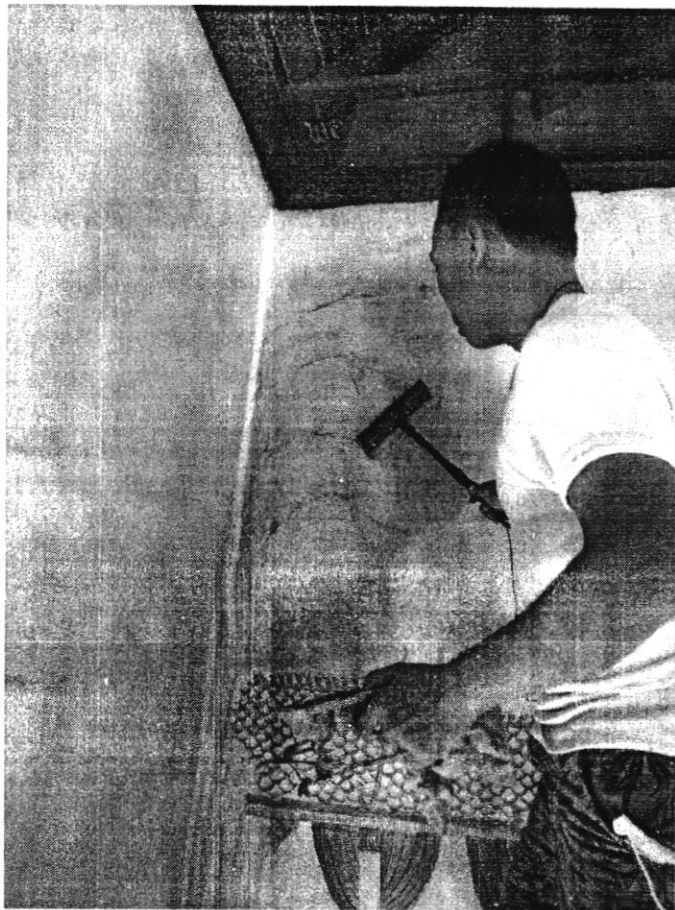
เพื่อให้เห็นลายบนผนัง จำเป็นต้องลูบ  
น้ำ ก่อนการลงมือเขียนลายเส้นด้วย  
ดินสอดำทับตามลายเส้นเดิม โดย  
เพ็ญ วรรณสาร จิตรกรอีสานฝีมือเอก

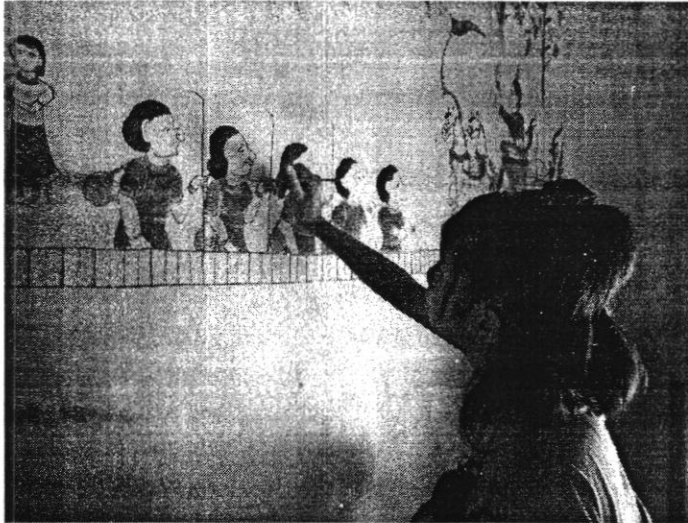
ผู้เข้าร่วมโครงการ ซึ่งเป็นนักเรียนในพื้นที่ ซึ่งผ่านการอบรมมาตั้งแต่ พ.ศ. 2553 ได้มาช่วยกันระบายสีฮูปแต้มใน พ.ศ. 2554 ภายใต้การควบคุมของเพลิง วัดसार

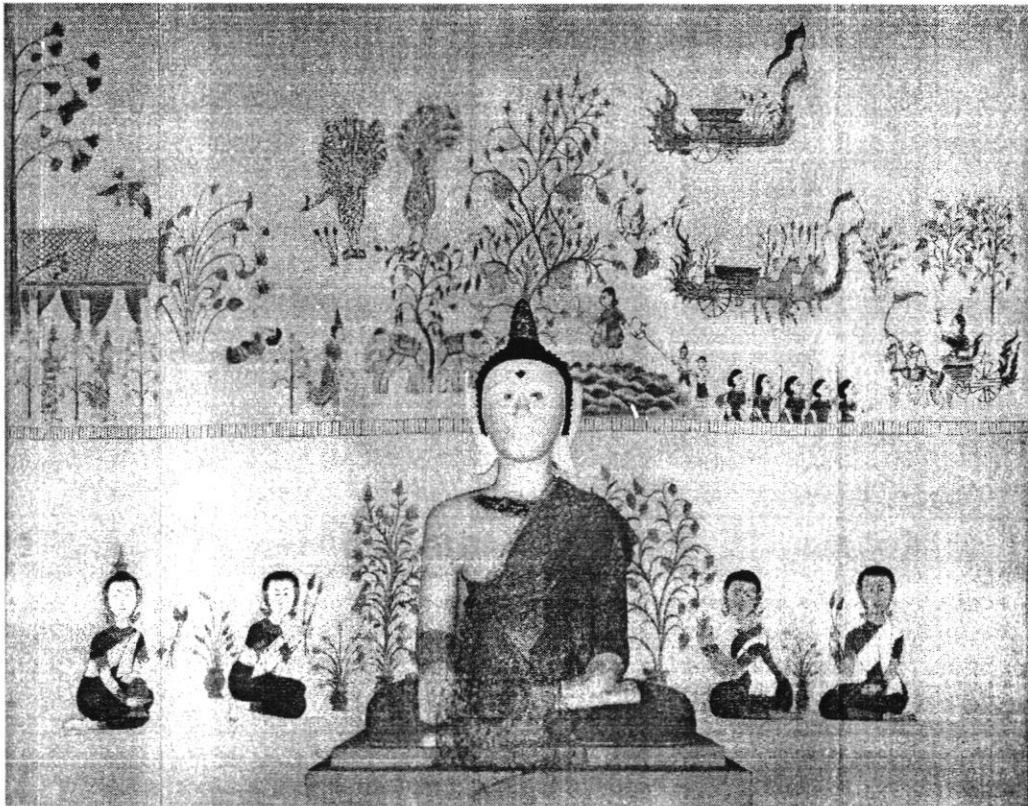
ภาพแสดงอุปถัมภ์บนผนังด้านหลังพระประธาน ภายหลังเสร็จสิ้นการฟื้นฟู

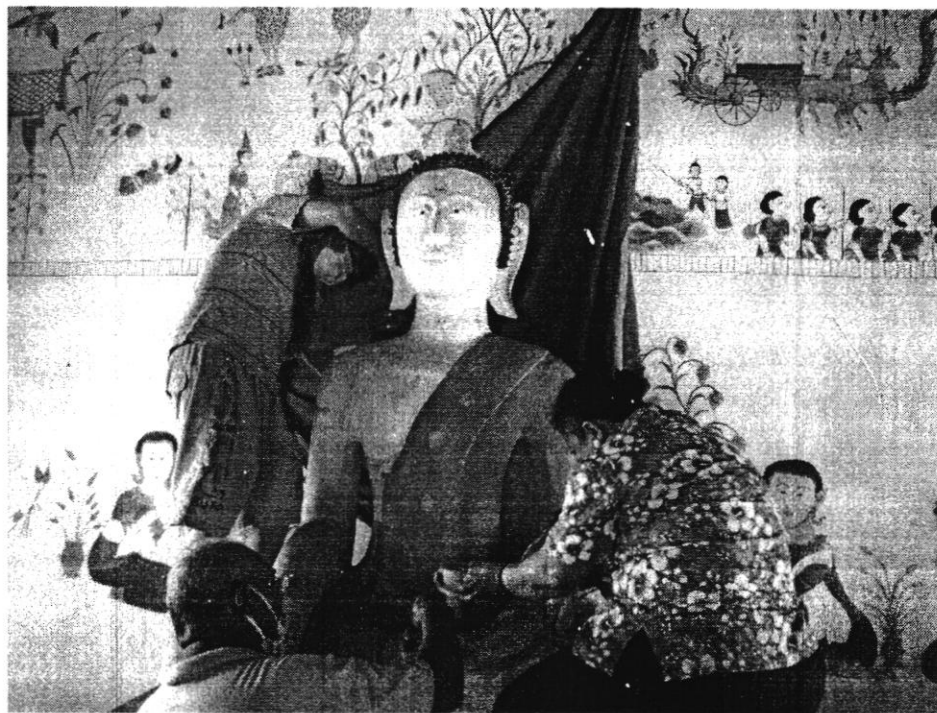
ระหว่างการซ่อมพระเศียร พระดัชนี และการทาสีจิวรให้พระประธาน

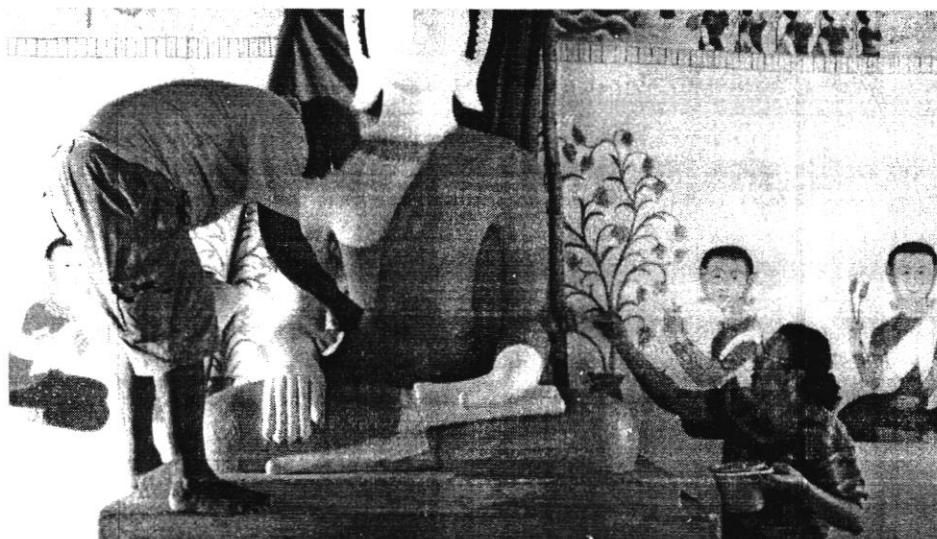
ระหว่างการทาสีจิวรให้พระประธาน

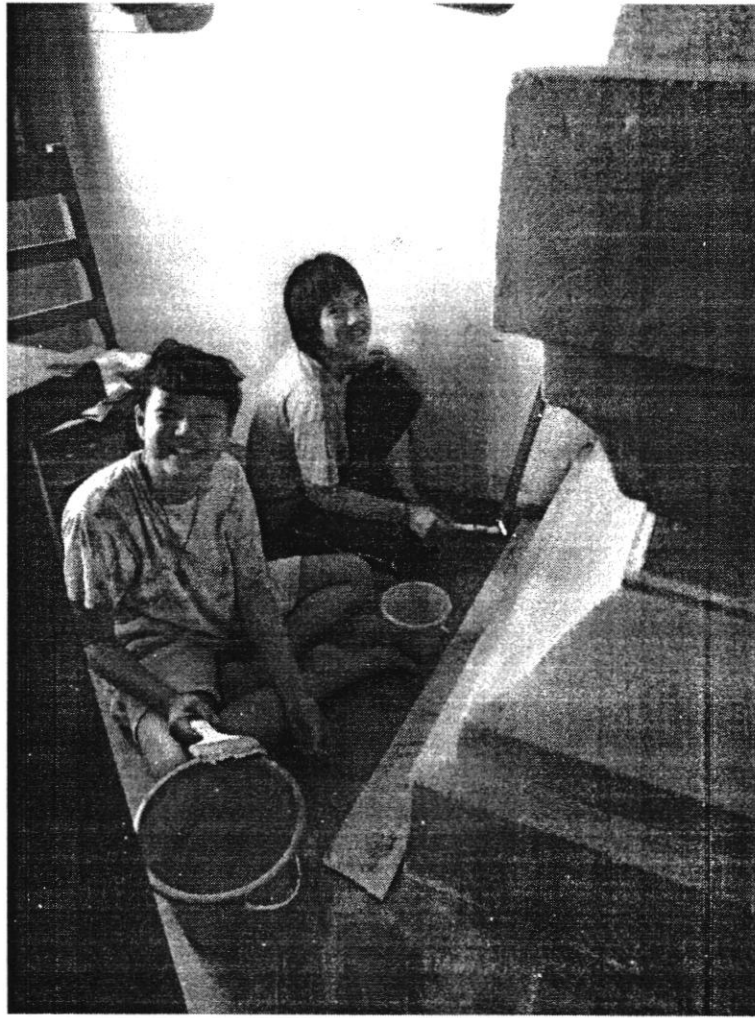
นักเรียนผู้เข้าร่วมโครงการช่วยกันทาสีฐานชุกชีพระประธาน

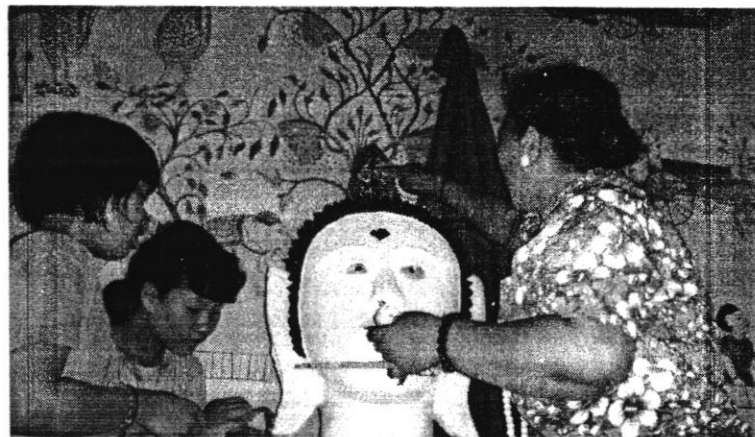
นักเรียนผู้เข้าร่วมโครงการทาสีพระประธาน  
ระหว่างที่ ผศ.ดร.ธัญดา สุทธิธรรม ปิดทองบริเวณพระเกศของพระประธาน

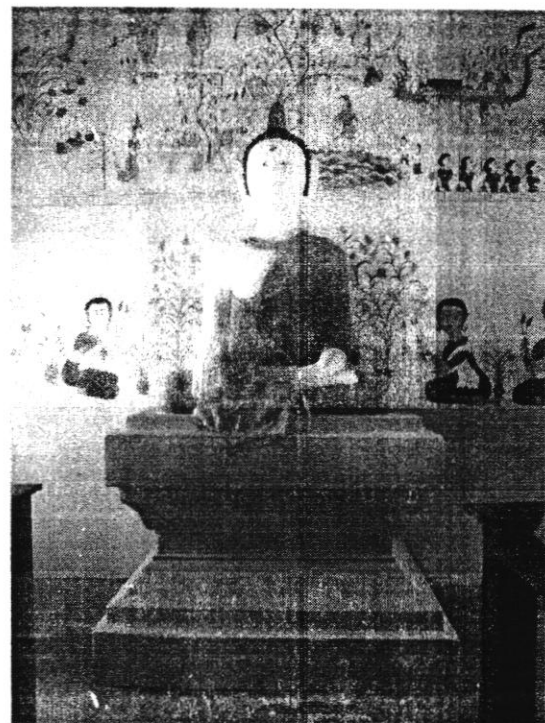
ภาพแสดงพระประธานภายหลังการปฏิสังขรณ์  
แว่นแก้วได้ถูกประดับไว้บริเวณรัดประคดเอว (ภาพซ้าย)  
และได้รับการห่มสไบตามธรรมเนียมอีสาน (ภาพขวา)
